Mapeamento de danos
CENTRO CULTURAL VIDAL RAMOS
Rua Vidal Ramos Junior, 152 - Centro - Lages - SC

Projeto reforço da estrutura do assoalho

Prancha: 1/01

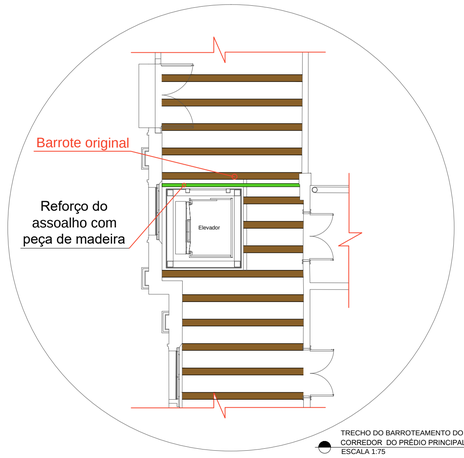
TRECHO DO BARROTEAMENTO DO CORREDOR DO PRÉDIO PRINCIPAL
ESCALA 1:75

Recalque do assoalho de madeira

Percebeu-se que o corte do assoalho para encaixar o elevador, foi afastado do barrote, fazendo os topos das tábuas do assoalho cederem.

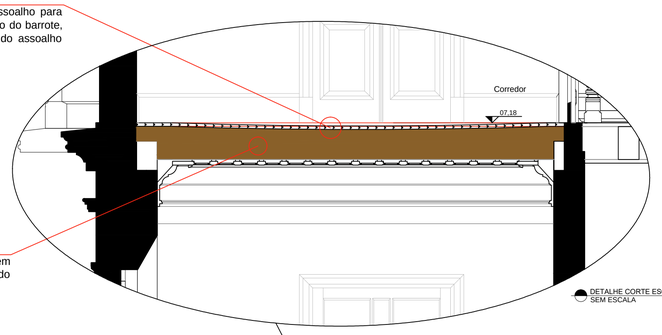
CORTE ESQUEMÁTICO DO PRÉDIO PRINCIPAL
ESCALA 1:75

SITUAÇÃO EXISTENTE

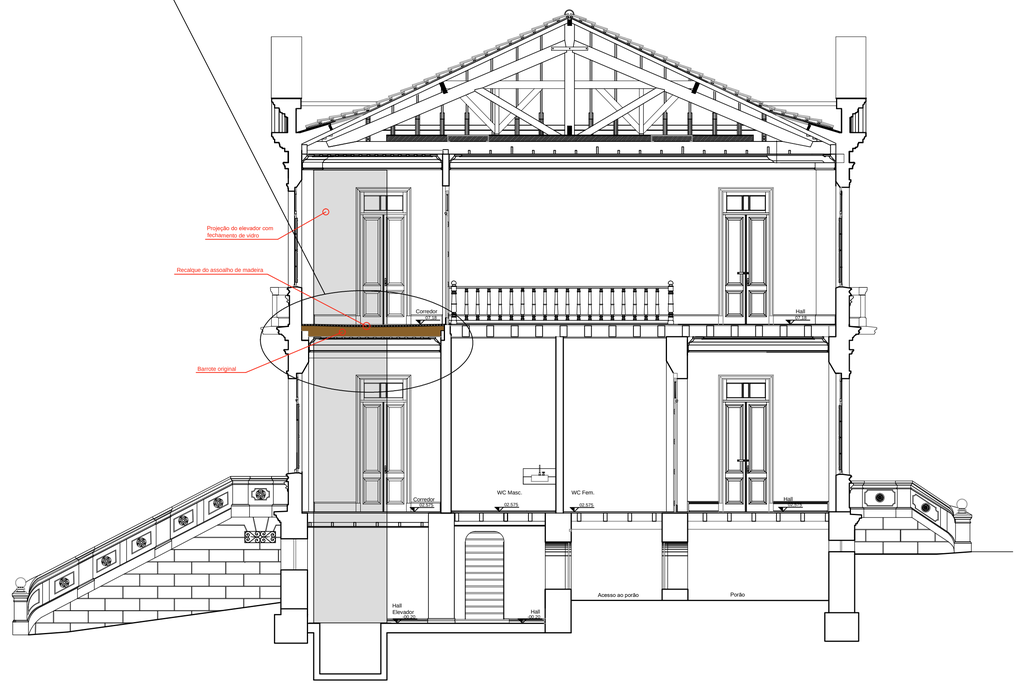
O barrote original segue em sua posição, não sendo necessário macaqueá-lo.
